Weltweite Instandsetzungen mit PolymerMetal®

REP-#040

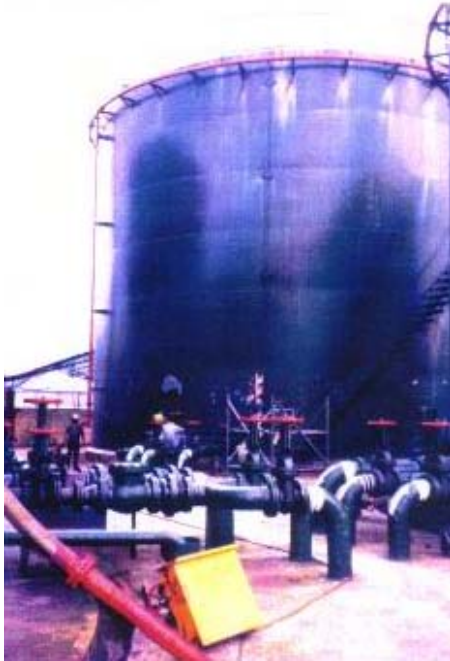
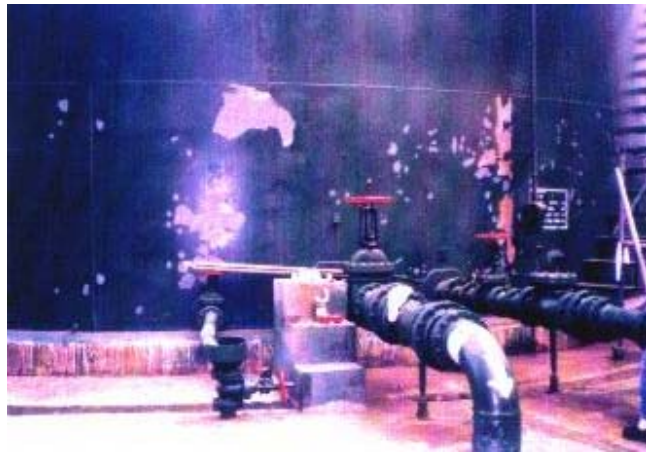
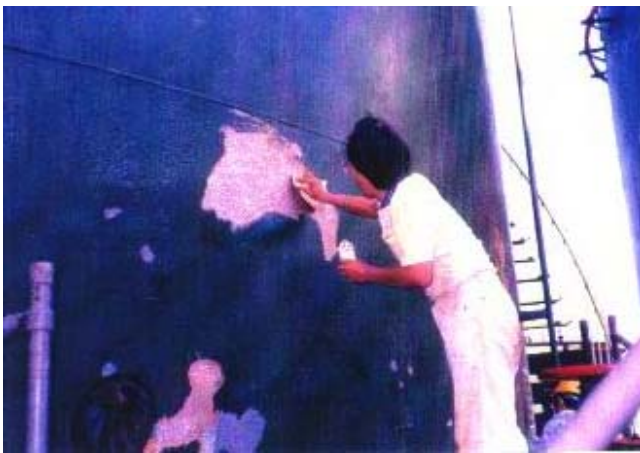
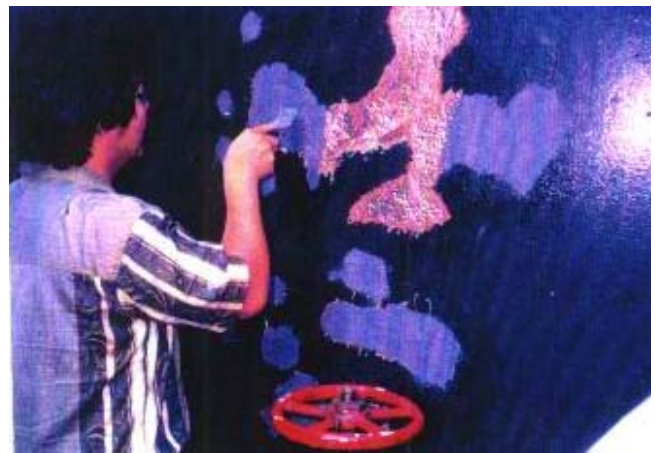
Bei Wartungsarbeiten an einem Dieselöllagertank wurden mehrere Leckagen entdeckt. Nach dem Sandstrahlen wurden die Leckagen mit MM-metall oL-StahlKeramik und Härter rot nach dem direct-MM-bonding Verfahren abgedichtet. Des Weiteren wurden durch Lochfraß angegriffene Stellen mit MM-metall SS-Stahl beschichtet. Die benötigte Zeit der Instandsetzung mit PolymerMetal inkl. Aushärtung betrug 24 Stunden. Das übliche Reparaturverfahren mit Entleeren der Tanks, Reinigen der Stahlwände und Schweißen hätte ca. 6 Tage gedauert.
