Weltweite Instandsetzungen mit PolymerMetal®

REP-#042

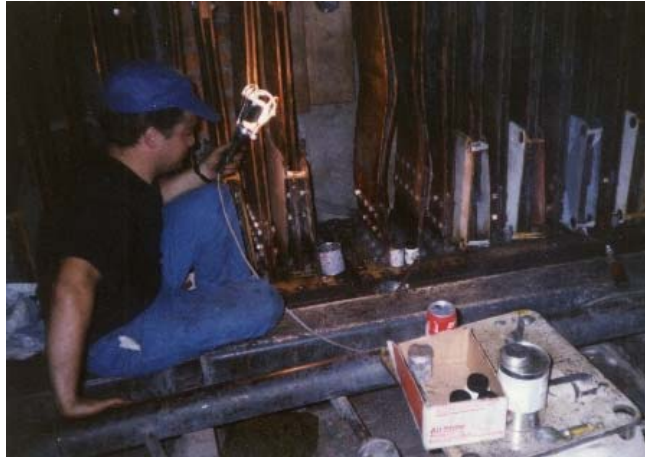
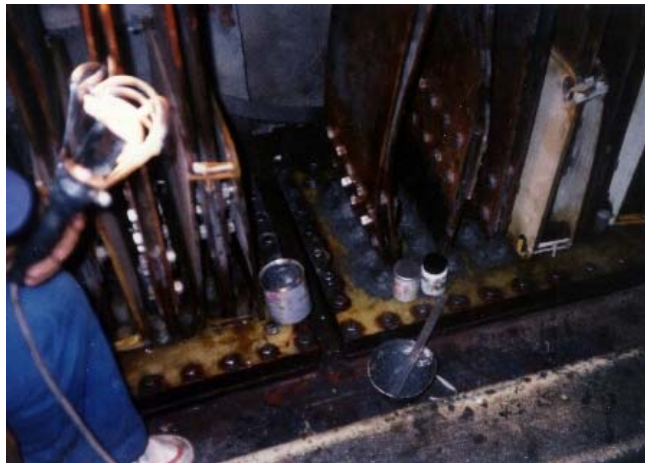
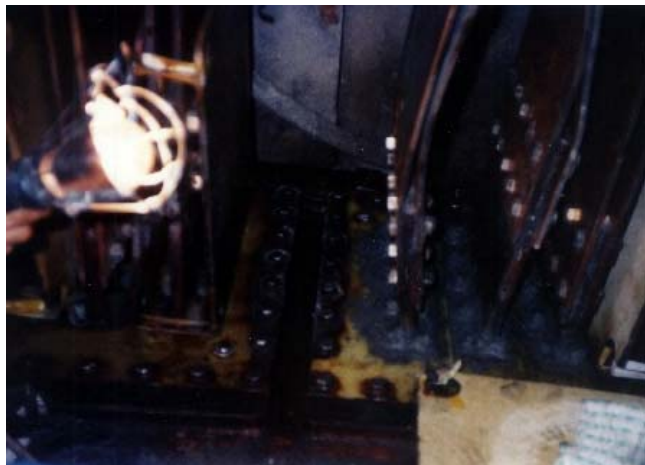
Die Oberfläche eines Transformators wies zwischen den Kupferplatten und der Fiberglasbeschichtung mehrere Öl-Leckagen auf. Die Abdichtung wurde nach dem direct-MM-bonding Verfahren mit MM-metall oL-StahlKeramik und Härter rot und nachfolgend mit Härter gelb durchgeführt.
