Weltweite Instandsetzungen mit PolymerMetal[®]

REP-#116

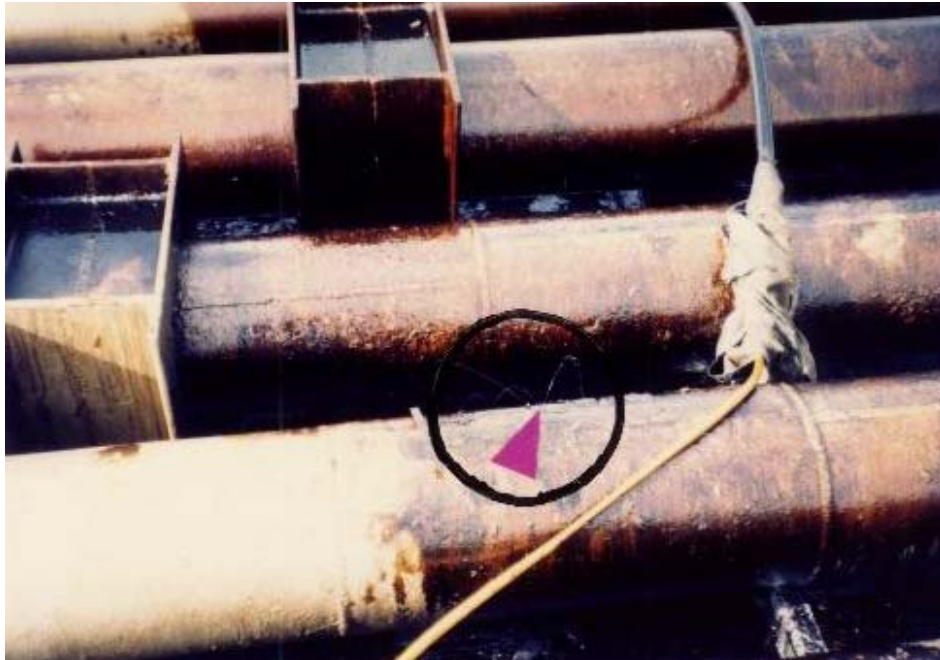
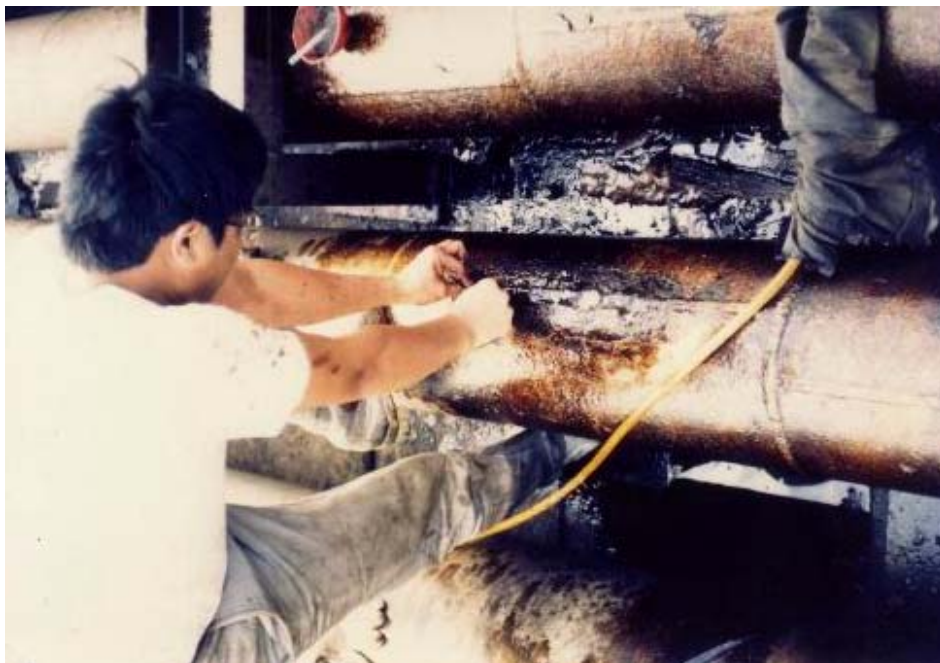
Abdichtung von Ölleitungen mit MM-metall oL-StahlKeramik. Ursache des Schadens waren undichte Schweißnähte.
