REP-# 177

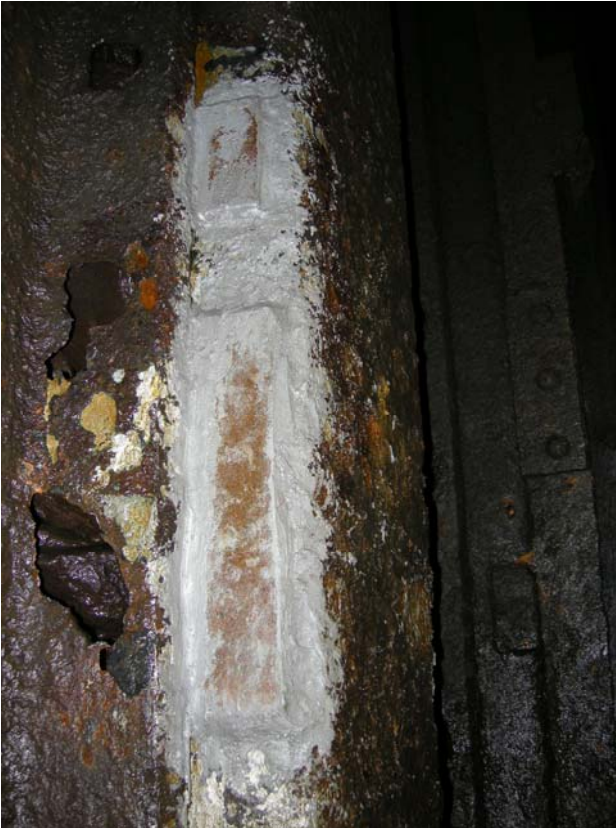
Schadstelle unmittelbar nach Beschichtung mit MM-metal UW

Versuchsweise wurden einige Spundwandschadstellen, die Durchrostungen aufwiesen, mit Blechen und MM-metal UW instandgesetzt. Dabei wurden zunächst die Oberflächen gereinigt, aufgeraut und dann das PolymerMetal® aufappliziert. Zugleich wurden Bleche (Wandstärke 10 mm) auf der Unterseite mit MM-metal UW versehen und auf die zuvor mit diesem Werkstoff beschichteten Schadensbereiche aufgesetzt. Dann wurde weiteres Material entlang der Kanten bzw. in den Randbereichen aufgetragen. Ca. ein Jahr später folgte eine Sichtprüfung der Reparaturstelle. Alle angebrachten Bleche sind noch immer in Position, aber teils weisen sie Rostnarben auf. Im Gegenteil, die mit MM-metal UW präparierten Bereiche sehen nach Reinigung fast wie neu aus.

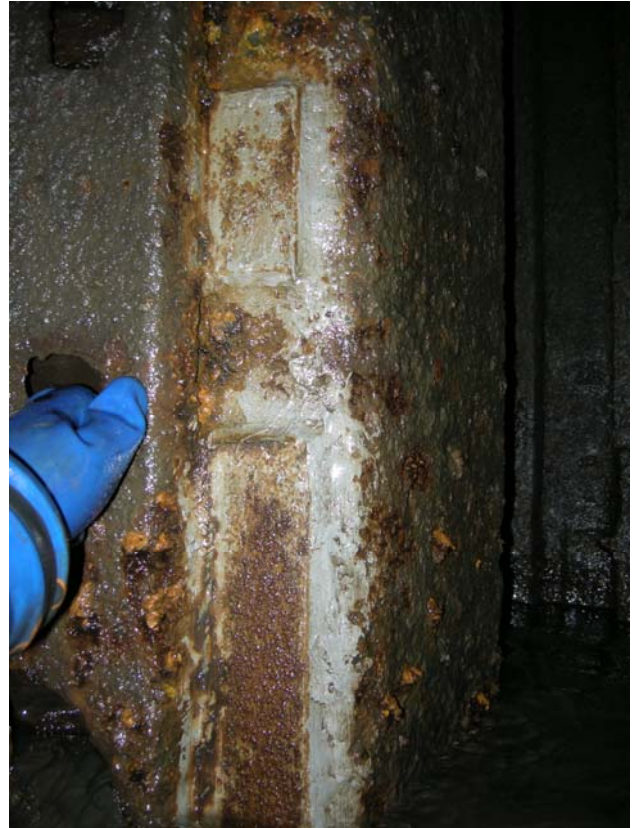
Schadstelle ca. ein Jahr später
